Fall Nr. 10

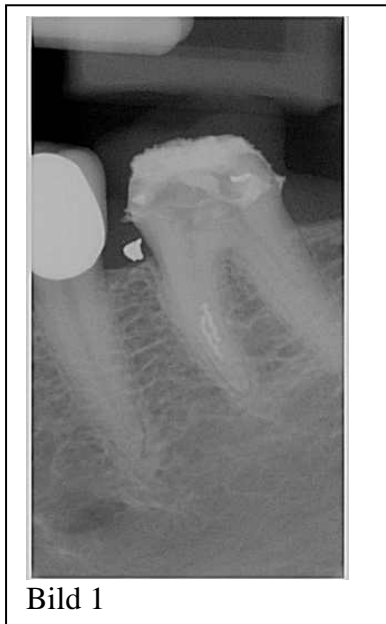
Eine 56-jährige Patientin wurde überwiesen mit der Frage ob der schmerzende Zahn 46 erhaltungswürdig ist. Ihr wurden als Alternative die Entfernung des Zahnes und das Einsetzen eines Implantats vorgeschlagen. Im Rahmen der Untersuchung wurde festgestellt, dass sich in der mesialen Wurzel zwei abgebrochene Wurzelkanalinstrumente befinden (Abb. 1).

Unter örtlicher Betäubung wurde der Zahn mittels Kofferdam isoliert. Auf Grund mangelnder Retention des Zahnes wurde eine Klammer individualisiert und es erfolgte zusätzlich eine Abdichtung mit OraSeal. Nach Erweiterung der bereits vorhandenen Zugangskavität wurden die Kanaleingänge MB und ML dargestellt. Nach Erweiterung der Kanaleingänge mit einem individualisierten Gates-Bohrer (Abb.2) wurden die koronalen Teile der abgebrochene Instrumente visuell dargestellt (Abb. 3, Abb. 4). Die Freilegung der „Instrumenten-Köpfe“ erfolgte mit diamantierten Ultraschall-Spitzen. Nach der Lockerung der Instrumente konnten diese entfernt werden.

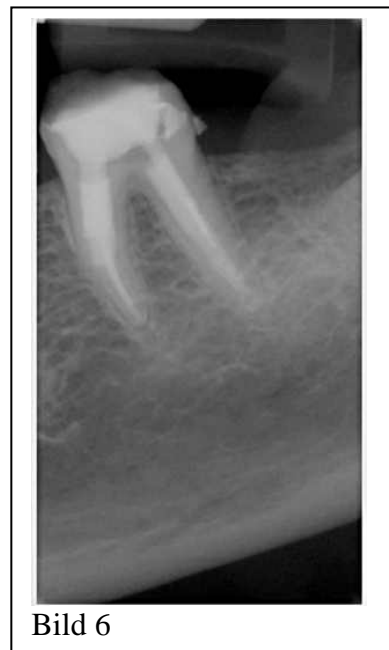
Die Kontrolle nach etwa drei Jahren erfolgte durch einen Zufall; die Patientin wurde erneut überwiesen, dieses Mal für die Durchführung einer endodontischen Behandlung an einem anderen Zahn. Da seit der Wurzelfüllung keine Röntgenkontrolle durchgeführt wurde, hat die Patientin dies erlaubt. Die Auswertung des Röntgenbildes gibt keine Anhaltspunkte für pathologische Veränderungen. Der Zahn 46 wurde mit einer Krone noch nicht versorgt, bereitet der Patientin allerdings keine Beschwerden. Die Überkronung wurde erneut empfohlen.
