Fall Nr. 1

Anliegen: Abklärung gelegentlich auftretender Schmerzen im linken Unterkiefer

Therapie – Revision der endodontischen Behandlung

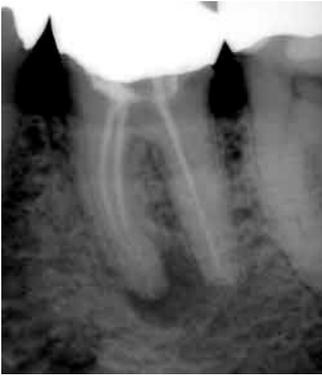
Bild 1

- Insuffizient endodontisch behandelter Zahn 36 (Bild 1)
- Periapikale Transluzenz mit einem Durchmesser von ca. 4 mm im apikalem Bereich der mesialen Wurzel

- Symptomatische Parodontitis apicalis infolge insuffizienter endodontischer Behandlung
- Ostitis im apikalem Bereich der mesialen Wurzel
- Verdacht auf Granulom im apikalem Bereich der mesialen Wurzel

Die Ursache der apikalen Parodontitis und des röntgenologisch feststellbaren massiven Knochenverlustes liegt vermutlich an der insuffizienten endodontischen Behandlung. Die durch die damalige Präparation vermutlich entstandene Pulpitis, machte die Durchführung der endodontischen Behandlung erforderlich. Die gelegentlichen Druckschmerzen am Zahn 36 hätten aufgrund einer Fehlbelastung, Parodontalkrankheit oder einer apikalen Parodontitis auftreten können. Die Röntgenkontrollaufnahme die unmittelbar nach der ersten endodontischen Behandlung angefertigt wurde, war nicht vorhanden.

Nach Entfernung der alten Wurzelfüllung die nach der Zentralstiftmethode erfolgte, wurde festgestellt, dass keine Aufbereitung der mesialen Kanäle bis zum physiologischen Foramen durchgeführt wurde. Die Guttaperchaspitze die sich im distalen Kanal befand, war bis in unmittelbarer Nähe des Foramens. Da die erste Feile die in den distalen Kanal die ISO 20 war, wurde vermutlich auch dieser Kanal ungenügend mechanisch aufbereitet. Auch eine

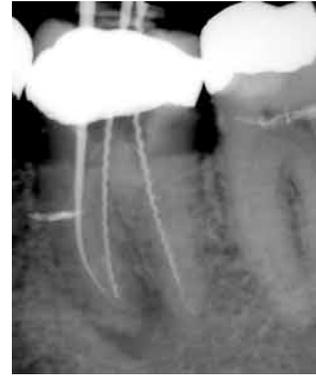
Bild 2

- Röntgenmessaufnahme (Bild 2) zur Überprüfung der elektrometrisch ermittelten Arbeitslängen
- Aufbereitung der Kanäle mit Ni-Ti Feilen FlexMaster nach der Crown-Down Technik bis 04/25 mesial und 04/30 distal), angetrieben von VDW Endo-Stepper Motor
- Erneute elektrometrische Überprüfung der Arbeitslänge
- Spülung mit NaOCl 3% jeweils 2 ml pro Kanal nach jedem Instrumentenwechsel
- Anschließende Spülung mit Chlorhexamed 1% jeweils 5 ml pro Kanal
- Med. Einlage mit Calxyl
- Prov. Verschuß mit Cavit

Die Röntgenaufnahme, die unter Kofferdam gemacht wurde, war nicht zufriedenstellend. Daraufhin wurde zunächst die Zugangskavität mit einem mit Chlorhexamed impregniertem Wappellet zugestopft, der Kofferdamm kurz abgenommen, die Röntgenaufnahme angefertigt und der Kofferdamm wieder appliziert.

Röntgenmessaufnahme vom 10.10.2000			
Wurzelkanal	Mesiovestibulär	Mesiolingual	Distal
Referenzpunkt	MV-Höcherspizze	ML-Höckerspizze	DV-Höckerspizze
ISO	20 (Spreader)	20	25
Länge	21mm	20mm	19mm
ELM	21,5mm	20mm	- ; danach 20mm
Arbeitslänge	21,5mm	20mm	20mm

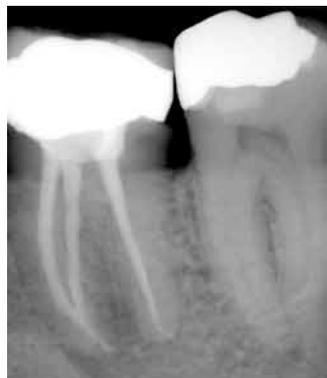
Bild 3

- Patientin war beschwerdefrei
- Entfernung des prov. Verschlusses mit Ultraschall unter Kofferdam
- Abschließende Aufbereitung der Wurzelkanäle mit FlexMaster Feilen
- Spülung mit NaOCl 3% jeweils 2 ml pro Kanal nach jedem Instrumentenwechsel
- Anschließende Spülung mit Chlorhexamed 1% jeweils 5 ml pro Kanal
- Trocknung mit sterilen Papierspitzen (die letzten Papierspitzen waren farb- und geruchlos)
- Wurzelkanalfüllung mittels laterale Kondensation von Guttapercha und AH-Plus
- Röntgenkontrollaufnahme (Bild 3)
- Adhäsiver Verschuß mit Komposit nach der Mehrschichttechnik

In der zweiten Sitzung (aus beruflichen Gründen konnte die Patientin erst nach 10 Wochen wieder zur Behandlung kommen) wurden die Kanäle von der Calxyl-Einlage gesäubert und weiter aufbereitet und gespült. Nach Überprüfung mit sterilen Papierspitzen, wurden die Kanäle vollständig getrocknet und abgefüllt. Die Röntgenkontrolle zeigt eine homogene und wandständige Wurzelkanalfüllung bis in unmittelbarer Nähe des röntgenologischen Apex (Bild 3). Auch eine Verkleinerung der periapikalen Läsion hat während der med. Einlage stattgefunden.

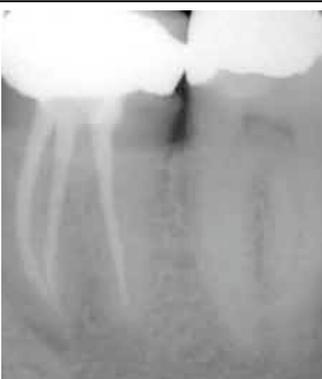
Bild 4

Die Wurzelfüllung erscheint röntgenologisch unverändert. Die Heilung der periapikalen Läsion ist vollständig. Die Patientin berichtet, dass Sie nach dem Behandlungsabschluß bis dato beschwerdefrei gewesen sei.

Die Röntgenkontrolle ca. 1 Jahr später zeigt eine vollständige Heilung der periapikalen Läsion (Bild 4). Nach 3 Jahren ist die Situation unverändert (Bild 5).

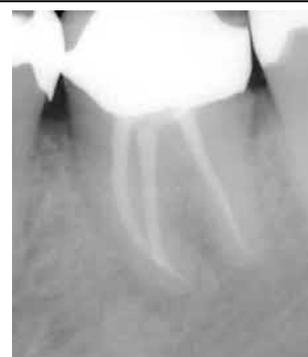
Bild 5

Die durchgeführte Röntgenkontrolle ergibt keine Anhaltspunkte für pathologische Veränderungen
