Fall Nr. 4

Anliegen: Abklärung von Schmerzen im linken Oberkiefer, ggf. Durchführung endodontischer Behandlung am Zahn 24

Therapie – Durchführung endodontischer Behandlung am Zahn 24

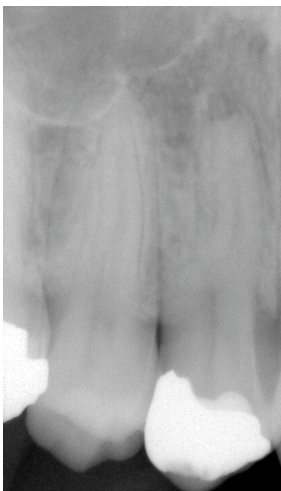
Bild 1

Zahnmedizinische röntgenologische Untersuchung (Bild 1):

- Gut adaptierte Onlayränder
- Keine pathologischen Veränderungen im desmodontalen Bereich
- Resorption am Apex der palatinalen Wurzel
- Tiefe Unterfüllung, die eine frühere direkte oder indirekte Überkappung nicht ausschließen lässt
- Komplexe Anatomie der Wurzelkanäle (vermutlich drei Wurzelkanäle)

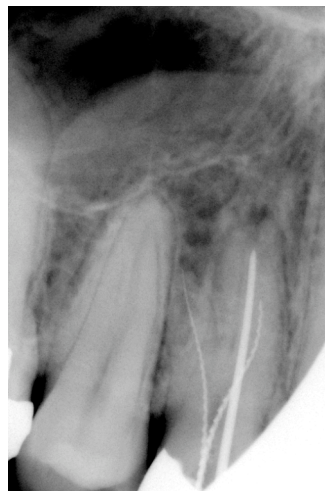
Bild 2

- Röntgenologische Überprüfung¹ der elektrometrisch ermittelten Arbeitslänge (Bild 2,)
- Aufbereitung der vestibulären Kanäle mit vorgebognen Edelstahlfeilen nach der von F. S. Weine entwickelten Aufbereitungstechnik, beginnend mit ISO 10 bis jeweils ISO 15
- Maschinelle Aufbereitung mit Ni-Ti Feilen des palatinalen Wurzelkanals bis ISO 40
- Spülung mit NaOCl 3% jeweils 2ml pro Kanal nach jedem Instrumentenwechsel
- Medikamentöse Einlage mit Calxyl
- Provisorischer Verschluss mit Cavit

¹ Eine Röntgenaufnahme unter Kofferdamm war bei diesem Patienten nicht möglich. Daraufhin wurde zunächst die Zugangskavität mit einem mit Chlorhexamed impregniertem Wattepellet zugestopft, der Kofferdamm kurz abgenommen, die Röntgenaufnahme angefertigt und der Kofferdamm wieder appliziert.

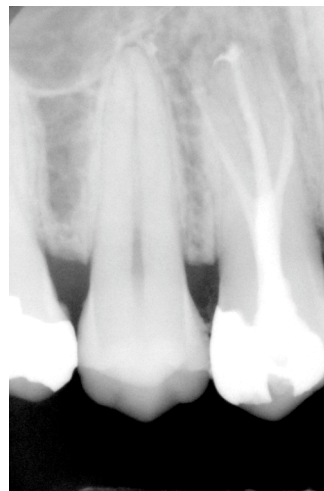
Bild 3

- Zahn 24 seit der ersten Sitzung symptomlos
- Weitere Bearbeitung der vestibulären Kanäle mit vorgebognen Hedströmfeilen bis ISO 25 apikal und abschließende Aufbereitung mit Ni-Ti Feilen FlexMaster, jeweils bis 04/30
- Weitere maschinelle Aufbereitung mit rotierenden Ni-Ti Instrumenten des palatinalen Wurzelkanals (apikal bis ISO 50)
- Überprüfung mit Verifier der zu verwendenden Obturatoren für die Wurzelfüllung
- Überprüfung der Säuberung und anschließende Trocknung mit sterilen Papierspitzen
- Die Wurzelkanalfüllung erfolgt thermoplastisch mit Soft-Core Obturatoren und AH Plus.
- Röntgenkontrollaufnahme (Bild 3)
- Adhäsiver Aufbau mit selbshärtendem Komposit (Core-Paste)

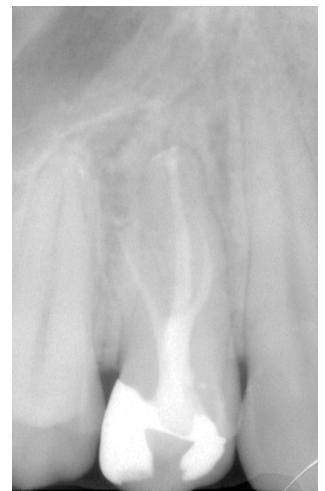
Bild 4

Stabile klinische Situation, keine Symptomatik. Röntgenologisch sind eine Knochenbildung im Bereich der palatinalen Wurzelspitze und eine leichte Resorbtion des apikalen Puff (Sealer) zu erkennen (Bild 4). Lediglich die Kompositfüllung war erneuerungsbedürftig (wurde auch erneuert) und ein neues Onlay wurde dem Patienten vorgeschlagen.
