Fall Nr. 6

Anliegen: Abklärung von Schmerzen im linken Oberkiefer, ggf. Durchführung endodontischer Behandlung am Zahn 26

Therapie – endodontische Behandlung des Zahnes 26

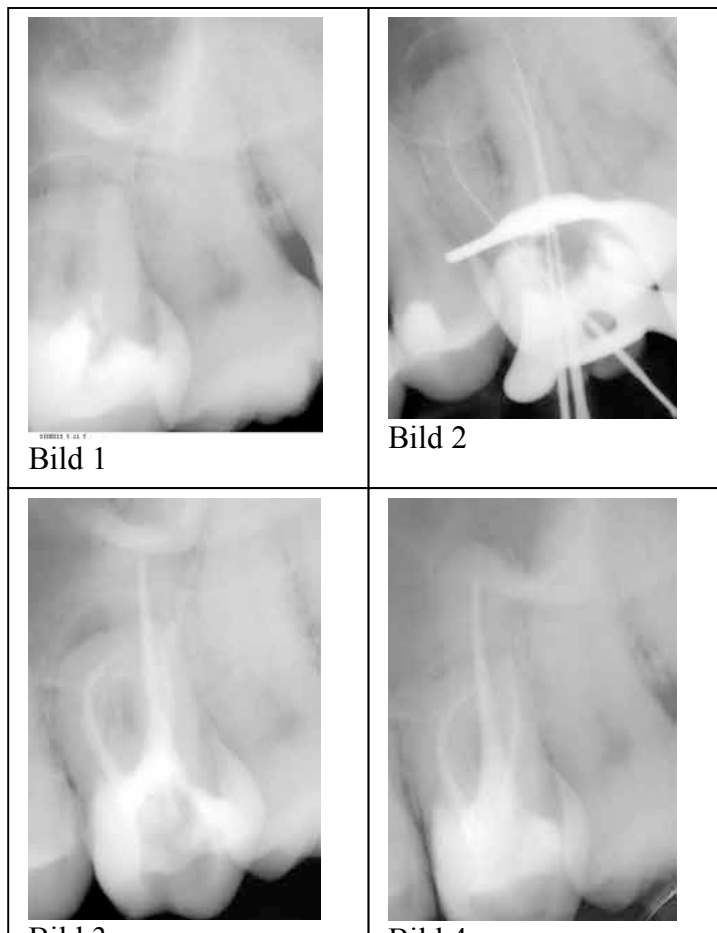
Zahnmedizinische röntgenologische Untersuchung (Bild 1):

- Tiefe Füllung
- Pulpakammer röntgenologisch nicht erkennbar
- Verdacht auf sehr enge oder sogar obliterierte Wurzelkanäle
- Starke Krümmung der mesialen Wurzel
- Parodontitis apikalis erheblicher Größe, bzw. eine gut erkennbare periapikale Transluzenz im Bereich der MV-Wurzel

Stabile klinische Situation, keine Symptomatik. Röntgenologisch ist eine gute Heilung bzw. eine Knochenbildung im Bereich der MV und ein kontinuierlich verfolgbarer normaler Parodontalspalt zu erkennen (Bild 4). Lediglich die Ketac-Füllung war erneuerungsbedürftig und wurde mit Komposit (adhäsiv) gewechselt.

Die Röntgenkontrolle zeigt eine homogene und wandständige Wurzelkanalfüllung, die thermoplastisch mit Soft-Core Obturatoren und AH-Plus erfolgte.

Die Wurzelkanalfüllung des palatinalen Kanals erscheint röntgenologisch etwas kurz (dasselbe zeigt auch die Röntgenmessaufnahme). Es scheint jedoch die richtige Länge zu sein, da mehrere elektrometrische Messungen immer die gleichen Werte anzeigten. Eine Überprüfung mit dünnen sterilen Papierspitzen in der vierten Sitzung bestätigte auch die elektrometrisch festgestellte Länge. Auch die starke Krümmung der MV Wurzel lässt eine starke Krümmung der palatinalen Wurzel annehmen, die projektionsbedingt röntgenologisch nicht erkennbar ist.

Die röntgenologisch unveränderte Wurzelkanalfüllung und die vollständige Heilung der periapikalen Läsion wie auch die Beschwerdefreiheit der Patientin sprechen für einen Erfolg der durchgeführten endodontischen Behandlung. Die geplante Krone konnte sich die Patientin erst nicht leisten; es wurde eine Kompositfüllung appliziert.
