Fall Nr. 9 Stiftperforation OP

Anliegen: Verdacht auf Wurzelperforation nach Eingliederung eines Stiftes; ggf. Abdichtung der Perforation (Überweisungsfall)

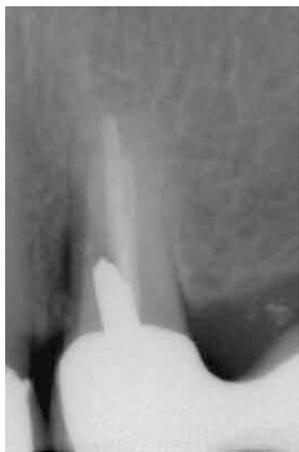
Bild 1

Zahnmedizinische röntgenologische Untersuchung (Bild 1)

- Zahn 24 endodontisch behandelt
- Die alio-locio durchgeführte WSR nicht richtig erkennbar
- Eingliederter Metallstift in dem vestibulären Wurzelkanal, der von seiner Längsachse nach mesial abweicht – eine seitliche Perforation ist nicht erkennbar, aber auch nicht auszuschließen
- Vertikaler Knochenabbau mesial, im mittleren Wurzelbereich
- Keine Frakturlinie im Wurzelbereich erkennbar

- Verdacht auf Wurzellängsfraktur (Infraktur) im mittleren Drittel oder laterale Perforation der Wurzel
- Knochenabbau im Bereich der vermutlichen Perforation mit möglicher Bildung von Granulationsgewebe

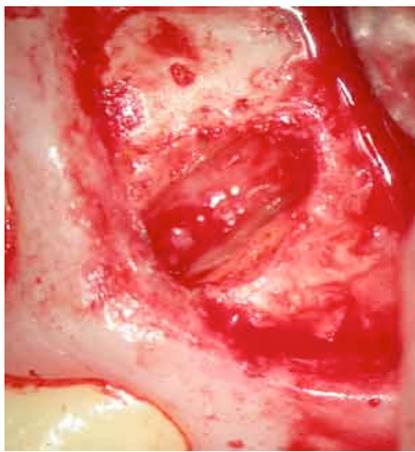
Bild 2

- Paramarginale Schnittführung (unter örtlicher Betäubung), Präparation des Mukoperiostlappens und Lappenmobilisierung nach apikal
- Eine Osteotomie für die Darstellung der Wurzel war wegen der Knochenresorption nicht notwendig
- Sorgfältige Entfernung des Granulationsgewebes unter OPM bis in gesunden Knochen (Bild 2)
- Darstellung der Perforationsstelle mesial (etwas nach palatinal ausgerichtet) unter OPM mit Hilfe von Mikroskop
- Wurzelglättung mit Ultraschall (Paro-Ansätze)
- Kürzung des Metallstiftes mit Hilfe von diamantierten Ultraschallansätzen zur retrograden Präparation
- Abdichtung der entstandenen Kavität mit MTA Zement
- Auffüllung des Knochendefekts mit BioOss und applizierung einer resorbierbaren Membrane (Bio-Guide)
- Wundverschluss mit monofilem atraumatischem Nahtmaterial der Stärke 5-0

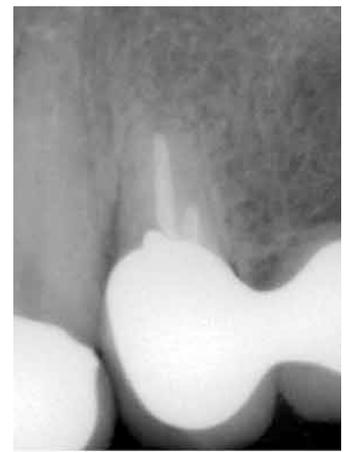
Bild 3

Stabile klinische Situation mit einer (röntgenologisch) vollständigen Ausheilung des Knochendefekts (Bild 3). Patientin ist beschwerdefrei seit Nahtentfernung. Keine Perkussionsempfindlichkeit, keine Lockerung.

Der peri- und postoperative Verlauf gestalteten sich günstig und insbesondere durch das langanhaltende schmerzfreie Intervall postoperativ und die röntgenologisch gut erkennbare Reossifikationstendenz, ist von einer nachhaltigen vollständigen Ausheilung der entsprechenden Läsion auszugehen.
