Fall Nr. 11

Anliegen: Durchführung endodontischer Behandlung am Zahn 36 (Überweisungspatient)

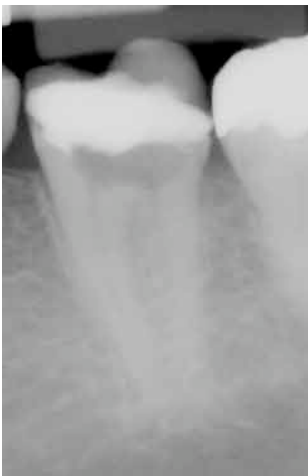
Bild 1

Zahnmedizinische röntgenologische Untersuchung (Bild 1):

- Röntgenopaque superfizielle Füllung mod
- Pulpakammer großzügig aufbereitet
- Verdacht auf sehr enge oder sogar obliterierte Wurzelkanäle
- Verdacht auf Perforation des Pulpakavumbodens

- Zustand nach alio-loco angefangener endodontischer Behandlung
- Verdacht auf Perforation des Pulpakavumbodens

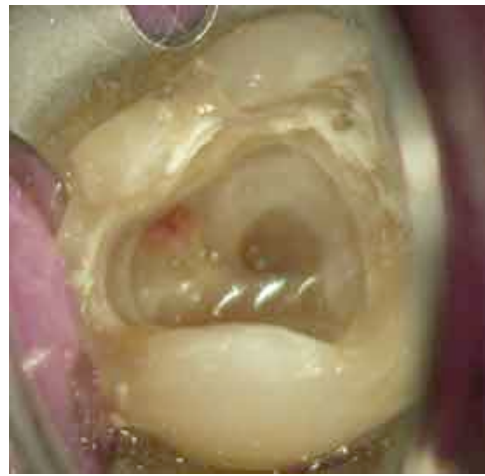
Bild 2

- Entfernung der Kompositfüllung unter Kofferdam und ausgiebige Spülung mit NaOCl 3%
- Darstellung und koronale Erweiterung der Kanäleingänge unter OPM. Dabei wurde auch die vermutete Perforation entdeckt (Bild 2)
- Es stellte sich ein c-förmiges Kanalsystem dar
- Behandlung der Perforation mit MTA (Bild 3)
- Medikamentöse Einlage mit Calxyl
- Provisorischer Verschluss mit Cavit

Die unter Zeitdruck ohne die vorherige Beurteilung eines Röntgenbildes durchgeführte Schmerzbehandlung im Zusammenhang mit der komplexen Kanal Anatomie, führten vermutlich zur Perforation des Pulpakammerbodens. Bei dieser etwas seltenen Kanalkonfiguration ist die Behandlung unter OPM von enorm großen Vorteil.

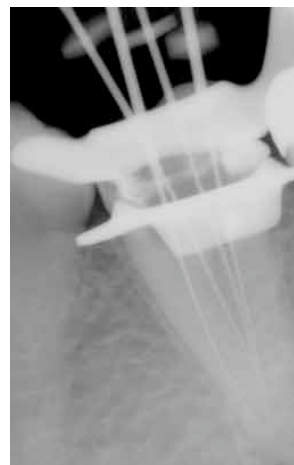
Bild 4

- Kontrolle der MTA Abdichtung und vorsichtige Entfernung der Überschüsse unter OPM
- Sondierung der Wurzelkanäle, elektrometrische Bestimmung der Arbeitslänge und Röntgenmessaufnahme (Bild 4) unter Berücksichtigung der zunächst elektrometrisch ermittelten Arbeitslänge

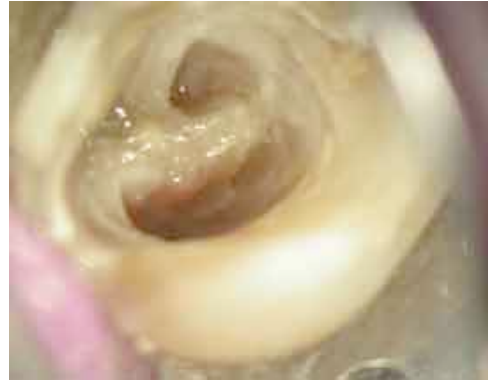
Bild 5

- Überprüfung mit Verifier der zu verwendenden Obturatoren für die Wurzelfüllung
- Überprüfung der Säuberung (Bild 5) und anschließende Trocknung mit sterilen Papierspitzen

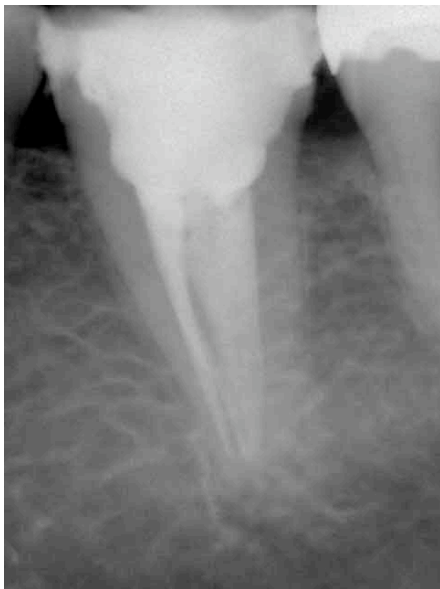
Bild 6

- Die Wurzelkanalfüllung erfolgt thermoplastisch mit Soft-Core Obturatoren und AH-Plus.
- Röntgenkontrollaufnahme (Bild 6)
- Adhäsiver Verschluß mit Komposit

Bei der Wurzelfüllung wurde eine Hybridtechnik verwendet, die von Ben Johnson empfohlen wurde. Zunächst erfolgte die apikale Abdichtung mit jeweils einem passenden Obturator. Nach Erhärtung der Guttapercha wurde mit erwärmten Spreadern lateral kondensiert und mit weiteren Obturatoren abgefüllt.

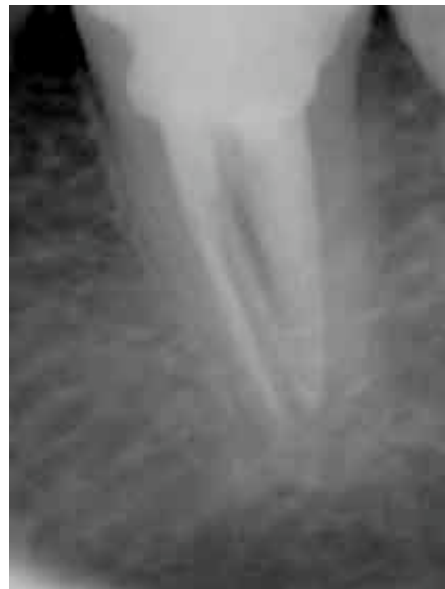
Bild 7

Stabile klinische Situation, keine Symptomatik. Die durchgeführte Röntgenkontrolle ergibt keine Anhaltspunkte für pathologische Veränderungen (Bild 7).

Die Abdichtung der Perforation mit MTA erscheint erfolgreich zu sein, da die angefertigte Röntgenaufnahme wie die Parodontalsondierung im Rahmen des Recalls keine Anhaltspunkte für pathologische Veränderungen zeigen.
